## *ENTWURF*

# **Schulwegsicherheit Aadorf**

## **Sicherheitsbeurteilung ausgewählte Gefahrenstellen**

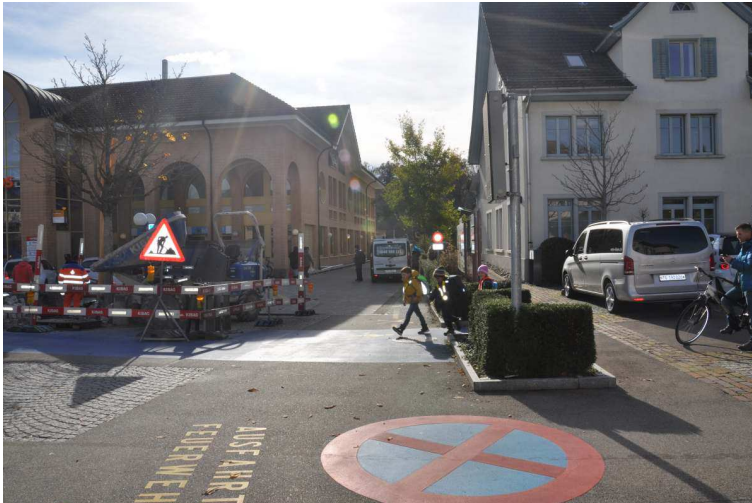
# 1 EINFAHRT POST / MIGROS

Der direkte Übergang von der Treppe der Unterführung zur Procamed AG (von/zur Schule) bei der Einfahrt zu den Postparkplätzen wird als unsicher eingestuft, weil teilweise Autos auf dem blau markierten Streifen anhalten.

Diese Situation stufen wir als nur wenig gefährlich ein. Die gefahrenen Geschwindigkeiten sind tief und der Übergang (ohne Baustelle) übersichtlich, sofern die westlich des Übergangs vorhandene Hecke ausreichend tief geschnitten ist.

Die blaue Markierung des Übergangs entspricht nicht den Vorgaben der VSS-Normen. Es kann eine gewisse Unklarheit über dessen Bedeutung bei den Verkehrsteilnehmern vorhanden ist. Diese ist dann kritisch, wenn Schulkinder der Meinung sind, dass sie Vortritt gegenüber den Fahrzeugen haben.

- Regelmässige Kontrolle der Höhe der Hecke
- Bei Strassensanierung andere normgerechte Gestaltung des Übergangs prüfen (evtl. Vertikalversatz oder flächige Gestaltung mit einer Länge 3-mal so gross wie die Querungsbreite)

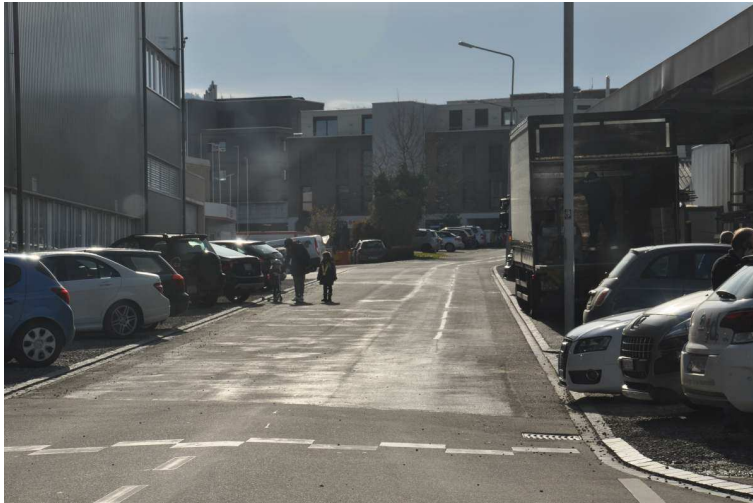
## 2 SÄGESTRASSE (SÜDLICH WIESENTALSTRASSE)

Die Benutzung der Sägestrasse wird als gefährlich eingestuft, weil die Situation zwischen der Steger AG und der KIFA unübersichtlich sei und dort Lastwagen sowie schnelle Lieferwagen fahren. Zudem ist kein Trottoir vorhanden und die signalisierte Geschwindigkeit beträgt 50 km/h.

Auf diesem Strassenabschnitt besteht ein kleines bis mittleres Sicherheitsdefizit resp. geringes bis mittleres Unfallrisiko. Ohne Trottoir müssen die Schulkinder die Fahrbahn benutzen. Dies ist als gefährlich einzustufen, wenn die Motorfahrzeuge ihre Geschwindigkeit nicht der Situation anpassen. Allerdings verläuft dieser Strassenabschnitt mehrheitlich gerade und er ist übersichtlich. Aufgrund des seitlichen Parkierens quer zur Strasse (auf privatem Grundstück) kann es beim rückwärts Ausfahren zu gefährlichen Situationen kommen, wenn Kinder auf die andere Strassenseite ausweichen.

- Geschwindigkeitsmessungen zur besseren Beurteilung des Unfallrisikos
- Neuorganisation der Parkierung (kaum realisierbar)
- Einführung Tempo-30-Zone (bauliche Massnahmen sind voraussichtlich notwendig, aber kaum realisierbar im Umfeld der Industrie)
- Reduktion Strassenbreite zugunsten Fussgänger kombiniert mit Einbahnregelung prüfen (ebenfalls schwierig zu realisieren)

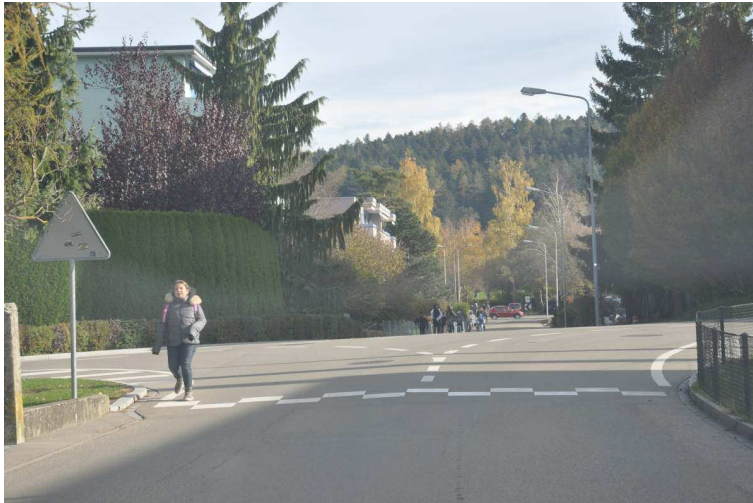
### 3 WIESENTALSTRASSE

Die Benutzung der Wiesenalstrasse wird als gefährlich eingestuft, weil kein Trottoir vorhanden ist und Fahrzeuge "zu schnell" (signalisierte Geschwindigkeit 50 km/h) fahren. Zudem wird der Knoten Säge-/Wiesenalstrasse als gefährlich angesehen.

Auf der Wiesenalstrasse besteht ein kleines bis mittleres Sicherheitsdefizit resp. geringes bis mittleres Unfallrisiko. Ohne Trottoir müssen die Schulkinder die Fahrbahn benutzen. Dies ist als gefährlich einzustufen, wenn die Motorfahrzeuge ihre Geschwindigkeit nicht der Situation anpassen. Allerdings verläuft dieser Strassenabschnitt gerade und er ist übersichtlich, so dass die Gefahren frühzeitig erkennbar sind. Wie hoch die effektiv gefahrenen Geschwindigkeiten auf der Wiesenalstrasse nach dem Bau der Vertikalversätze ("Berliner Kissen") sind, müsste anhand von Geschwindigkeitsmessungen überprüft werden.

Die Fläche des Knotens Säge-/Wiesenalstrasse ist vermutlich wegen der Schleppekurven für grosse Lastwagen oder Lastenzüge sehr gross, was die Strassenquerung für Kinder deutlich erschwert und zu höheren Geschwindigkeiten insbesondere der rechts abbiegenden Fahrzeuge führt. Die Reduktion der Kurvenradien mittels Sperrfläche ist kaum wirkungsvoll, da diese Flächen weiterhin mit hohem Tempo befahren werden können. Die Neigung der bestehenden Anrampungen (mit Schachbrettmarkierung) vor dem Knoten ist verhältnismässig flach und nur wenig wirkungsvoll zur Reduktion der gefahrenen Geschwindigkeiten.

- Geschwindigkeitsmessungen zur besseren Beurteilung des Unfallrisikos
- Einführung Tempo-30-Zone
- Anpassung der Strassenränder beim Knoten Sägestrasse, heutige Sperrflächen so gestalten, dass das Überfahren erschwert resp. verunmöglicht und der Übergang für Fussgänger verkürzt wird

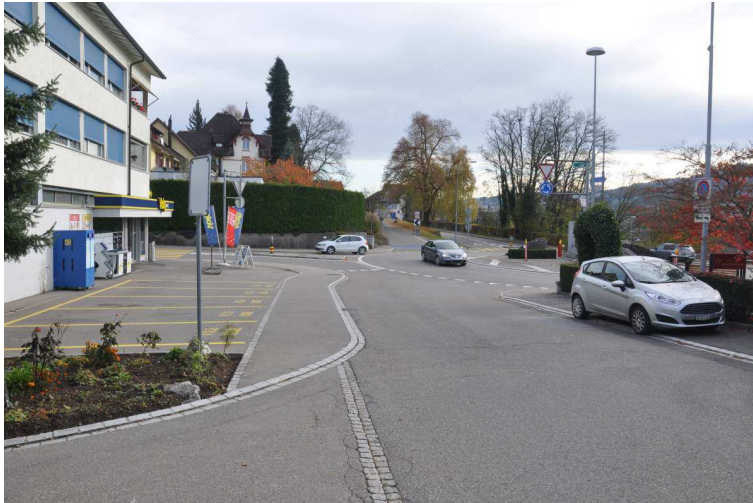
## 4 CHÂTELSTRASSE / VOLG / KREISEL BEIM BAHNHOF

Die Situation beim Volg wird aufgrund der Parkplätze (rückwärts ausparkende Autos) als gefährlich eingestuft. Zudem wird die Benutzung der Châtelstrasse als gefährlich eingestuft, weil kein Trottoir vorhanden ist.

Bei den Parkplätzen vor dem Volg besteht ein eher kleines Sicherheitsdefizit resp. geringes Unfallrisiko, da ein Trottoir vorhanden ist und die Geschwindigkeiten im Bereich des Kreisels eher tief sind.

Entlang der Châtelstrasse besteht ein kleines bis mittleres Sicherheitsdefizit resp. geringes bis mittleres Unfallrisiko. Ohne Trottoir müssen die Schulkinder die Fahrbahn benutzen. Dies ist als gefährlich einzustufen, wenn die Motorfahrzeuge ihre Geschwindigkeit nicht der Situation anpassen. Allerdings verläuft dieser Strassenabschnitt gerade und er ist übersichtlich, so dass die Gefahren frühzeitig erkennbar sind. Wie hoch die effektiv gefahrenen Geschwindigkeiten auf der Châtelstrasse nach dem Umbau des Knotens Käsernstrasse sind, müsste anhand von Geschwindigkeitsmessungen überprüft werden.

- Geschwindigkeitsmessungen zur besseren Beurteilung des Unfallrisikos
- Einführung Tempo-30-Zone auf Châtelstrasse
- Anpassung der Parkierung vor Volg (kaum realisierbar)

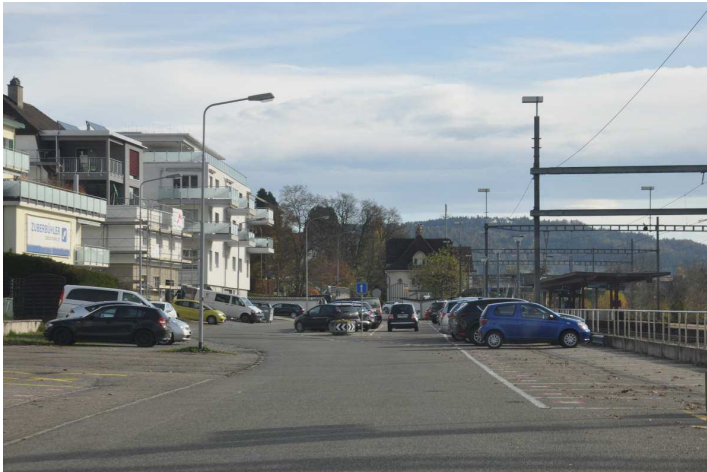
## 5 BAHNHOFPLATZ / STATIONSSTRASSE

Die Strecke zwischen Bahnhof und Kindergarten wird als gefährlich eingeschätzt, weil kein richtiger Fussweg vorhanden ist. Das Vorbeigehen an den Parkplätzen wird als kritisch angesehen. Zudem ist der Zugang zu den Bahngleisen ungesichert.

Auf diesem Strassenabschnitt besteht ein mittleres Sicherheitsdefizit resp. mittleres Unfallrisiko, da für die Fussgänger kein gesicherter Bereich vorhanden ist und die Situation insbesondere im Kurvenbereich mit den Parkfeldern unübersichtlich ist. Dies ist dann kritisch, wenn die gefahrenen Geschwindigkeiten verhältnismässig hoch sind. Für die Schulkinder ist dieser Strassenabschnitt nicht geeignet. Der Schulweg sollte eher entlang der Bahnhofstrasse mit einem durchgehenden Trottoir führen.

Der freie Zugang zu den Bahngleisen ist sicherlich auch problematisch, ist aber keine Frage der Verkehrssicherheit und müsste mit der SBB thematisiert werden.

- Information Eltern über geeigneteren Schulweg entlang Bahnhofstrasse
- Antrag an SBB zur Sicherung des Übergangs zu den Gleisen
- Neugestaltung des Strassenraums mit Anpassung Parkfelder (schwer realisierbar)
- Bauliche Massnahmen zur Verkehrsberuhigung
- Tempo-30-Zone

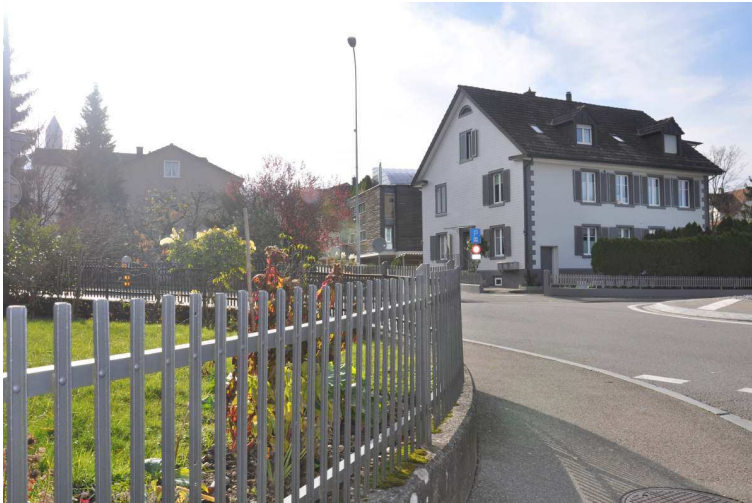
## 6 MORGENTALKREISEL

Fussgängerstreifen beim Morgentalkreisel (ohne weitere Spezifikation) wird als gefährlich betrachtet.

Bei mehreren Fussgängerstreifen sind die Sichtweiten Verkehr, z.B. vom südlichen Trottoir der Wittenwilerstrasse aus nach links auf den vom südlichen Abschnitt der Morgentalstrasse in den Kreisel einfahrenden Verkehr, durch zu hohe Hecken und Zäune eingeschränkt, so dass hier ein mittleres bis grosses Sicherheitsdefizit vorhanden ist. Das Unfallrisiko schätzen wir als mittel ein. Der Fussgängerstreifen über die Weierstrasse ist zu weit weg von der Einmündung.

- Vorhandene, durch das kantonale Tiefbauamt erstellte, Sicherheitsprüfung der Fussgängerstreifen studieren
- Antrag an Kanton zur Behebung der Mängel
- Aufforderung an die Eigentümer der betroffenen Liegenschaften, die Hecken zu schneiden resp. den Zaun anzupassen

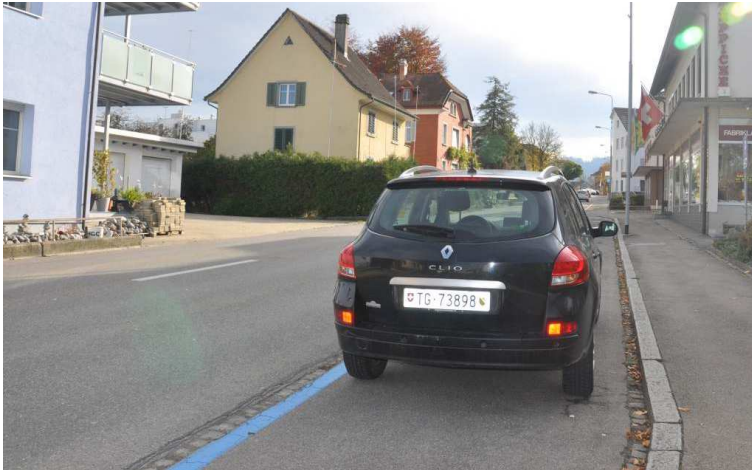
## 7 MORGENTALSTRASSE

Der Fussgängerstreifen über die Morgentalstrasse beim Coop (Höhe Wiesentalstrasse) wird als gefährlich angesehen.

Der Fussgängerstreifen entspricht in mehreren Aspekten nicht den Anforderungen der Norm, insbesondere die Sicht vom westlichen Trottoir nach rechts kann durch (auf markierten Parkfeldern) stehende Autos stark eingeschränkt werden. Das Sicherheitsdefizit und das Unfallrisiko schätzen wir als hoch ein.

- Aufhebung mindestens des an den Fussgängerstreifen angrenzenden Parkfeldes
- Sicherheitsüberprüfung des Fussgängerstreifens
- Behebung allfälliger weiterer Mängel beim Fussgängerstreifen (Beleuchtung, Überfahrbarkeit, Behindertengerechtigkeit, etc.)

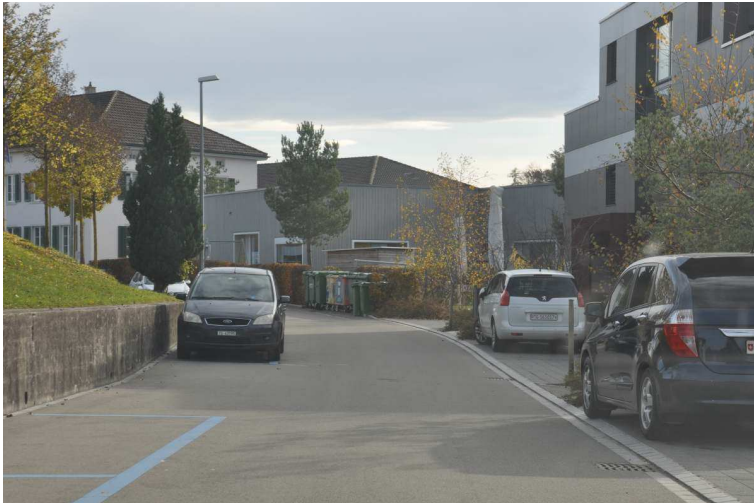
## 8 SCHULSTRASSE

Das Gehen auf der Schulstrasse westlich der Schulanlage ohne Trottoir wird als gefährlich betrachtet, weil dieser Abschnitt wegen der auf beiden Seiten parkierten Autos unübersichtlich ist und die Fahrzeuge auf der Schulstrasse zu schnell fahren würden (signalisierte Höchstgeschwindigkeit 50 km/h).

Die Benutzung der schmalen Fahrbahn durch Fussgänger ist aufgrund der fehlenden Sichtweiten kritisch, wenn die Verkehrsteilnehmer ihre Geschwindigkeit nicht den Gegebenheiten anpassen. Das effektiv vorhandene Geschwindigkeitsniveau kann ohne Radarmessungen nicht eingeschätzt werden.

- Geschwindigkeitsmessungen zur besseren Beurteilung des Unfallrisikos
- Wiederholen der Information der Eltern betreffend Elterntaxis
- Einführung Tempo-30-Zone
- Evtl. Aufhebung Parkfelder

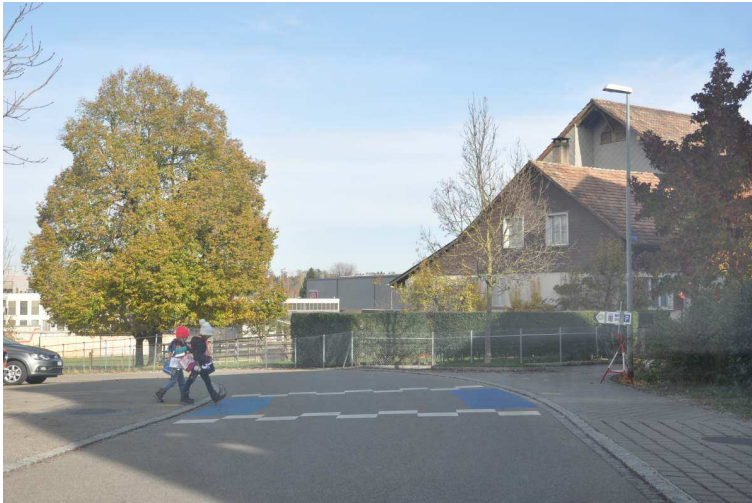
## 9 GEMEINDEPLATZ / RAIFFEISEN

Der Strassenübergang vor dem Polizeiposten (blaue Markierung Gemeindeplatz) sei sehr unklar für Autofahrer und Fussgänger.

Diese Situation stufen wir als wenig gefährlich ein. Die gefahrenen Geschwindigkeiten sind tief und der Übergang ist übersichtlich. Allerdings entspricht die blaue Markierung des Übergangs nicht den Vorgaben der VSS-Normen. Es besteht Unklarheit über dessen Bedeutung bei den Verkehrsteilnehmern. Diese ist dann kritisch, wenn Schulkinder der Meinung sind, dass sie Vortritt gegenüber den Fahrzeugen haben.

- Normgerechte Gestaltung resp. Markierung der Fussgängerquerung

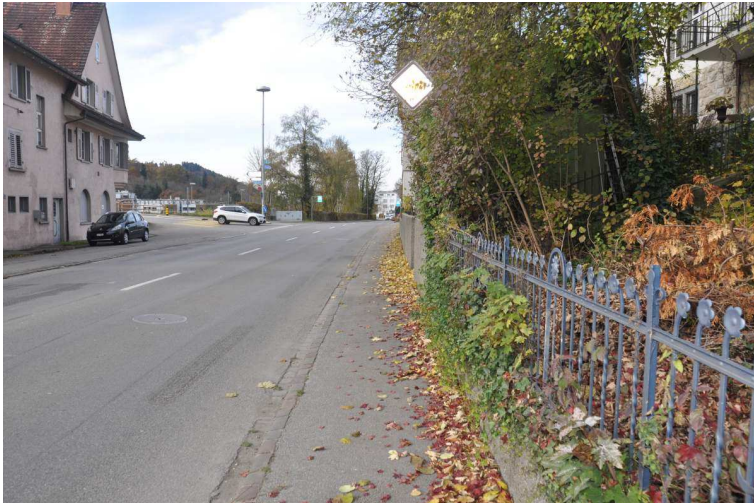
## 10 BAHNHOFSTRASSE

Das nördliche Trottoir entlang der Bahnhofstrasse im Abschnitt zwischen Tänikoner- und Simacherstrasse ist schmal.

Die Breite des Trottoirs entspricht mit rund 1.5 m nicht den Anforderungen der VSS-Norm. Die Breite sollte in der Regel 2.0 m betragen, bei lokalen Engstellen 1.5 m. Aufgrund des mehrheitlich geringen Fussgängeraufkommens ist das Unfallrisiko aber als gering einzustufen.

- Antrag an Kanton zur Überprüfung des Strassenquerschnitts bei der Sanierung der Bahnhofstrasse

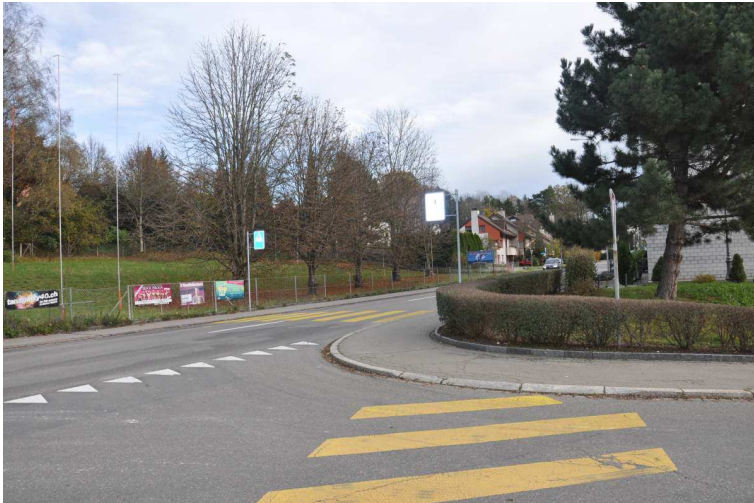
## 11 WÄNGISTRASSE

Bei der Überquerung der Wängistrasse mit Fussgängerstreifen östlich der Einmündung Simacherstrasse ist die Beleuchtung schlecht.

Die Beleuchtung beim Fussgängerstreifen ist ungenügend und entspricht nicht den Anforderungen der VSS-Norm. Der nächste Beleuchtungsmast befindet sich mehr als 20 m vom Fussgängerstreifen entfernt. Das Sicherheitsdefizit resp. das Unfallrisiko ist als gross einzustufen.

- Vorhandene, durch das kantonale Tiefbauamt erstellte, Sicherheitsprüfung der Fussgängerstreifen studieren
- Ergänzung der fehlenden Beleuchtung
- Antrag an Kanton zur Behebung allfälliger weiterer Mängel (z.B. Behindertengerechtigkeit)

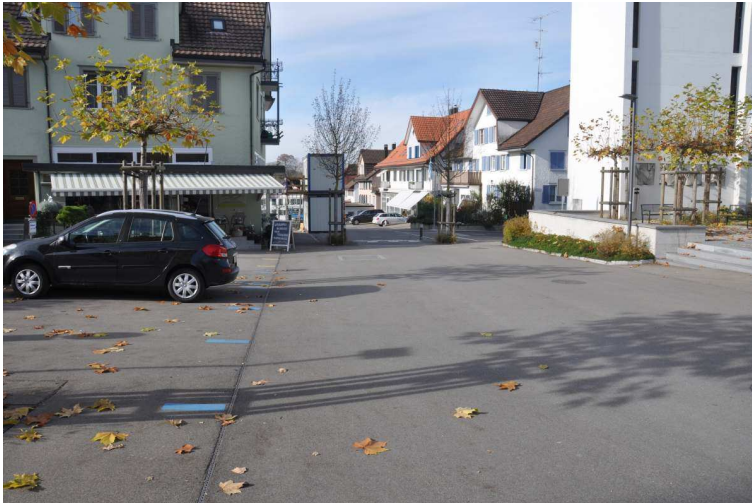
## 12 ÜBERQUERUNG HAUPTSTRASSE / KIRCHPLATZ

Bei der Strassenüberquerung bei der reformierten Kirche, hat es seit dem Umbau keinen (ersichtlichen) Fussgängerstreifen und kein Trottoir mehr.

Die Situation auf dem Kirchplatz schätzen wir nicht als gefährlich ein. Der fehlende gesicherte Fussgängerbereich ist mit der vorhandenen Strassenraumgestaltung kein Sicherheitsdefizit. Die gefahrenen Geschwindigkeiten dürften wegen der Vertikalversätze und der Platzgestaltung eher tief sein. Ein Fussgängerstreifen wäre hier wegen der zu geringen Verkehrsbelastung nicht normgerecht.

Einzelne parkierte Autos führen zu eingeschränkter Sicht auf die von Süden kommenden Fussgänger.

- Überprüfung der Anordnung der Parkfelder
- Evtl. Geschwindigkeitsmessungen zur Überprüfung der Wirksamkeit der Verkehrsberuhigungsmassnahmen

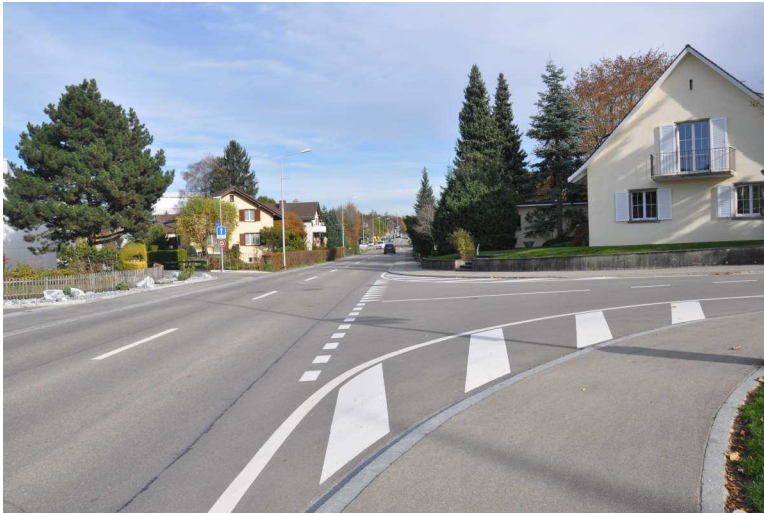
## 13 WITTENWILERSTRASSE

Es wird eine lange Strecke ohne Fussgängerstreifen, z.B. auf Höhe Feldstrasse / Sägestrasse, bemängelt.

Zwischen dem Heidelbergkreisel und dem Morgentalkreisel gibt es keine Fussgängerstreifen über die Wittenwilerstrasse. Insbesondere bei der Einmündung Sägestrasse gibt es eine wichtige Schulwegquerung. Die Querung ist in einem übersichtlichen Abschnitt. Aufgrund der verhältnismässig hohen Verkehrsbelastung (DTV = ca. 5'000 Fz/Tag) und des voraussichtlich relativ hohen Geschwindigkeitsniveaus besteht bei diesem Übergang ein gewisses Unfallrisiko.

- Prüfung eines Fussgängerstreifens über die Wittenwilerstrasse im Bereich der Einmündung Sägestrasse
- Anpassung der Strassenränder resp. gestalterische Massnahmen, damit die heute als Sperrflächen markierten Flächen nicht einfach überfahren werden können

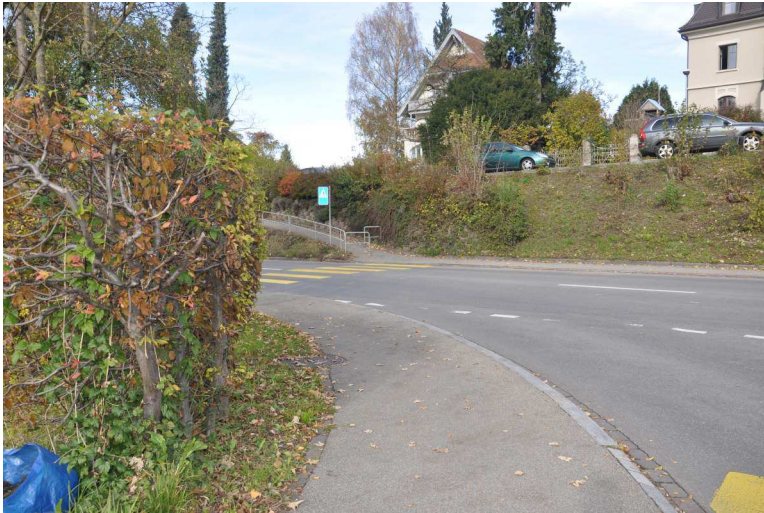
## 14 ÜBERQUEREN DER TÄNIKONERSTRASSE

Das Überqueren der Tänikonerstrasse wird ohne weitere Angaben als Gefahrenstelle bezeichnet.

Beim Übergang entlang der Bahnhofstrasse ist die Sichtweite vom westlichen Trottoir nach Westen aufgrund einer hohen Ecke und dem Elektrokasten eingeschränkt. Dieses Sicherheitsdefizit ist als mittel einzustufen.

- Zurückschneiden der Hecke
- Vorhandene, durch das kantonale Tiefbauamt erstellte, Sicherheitsprüfung der Fussgängerstreifen studieren
- Antrag an Kanton zur Behebung allfälliger weiterer Mängel (z.B. Beleuchtung, Behindertengerechtigkeit)

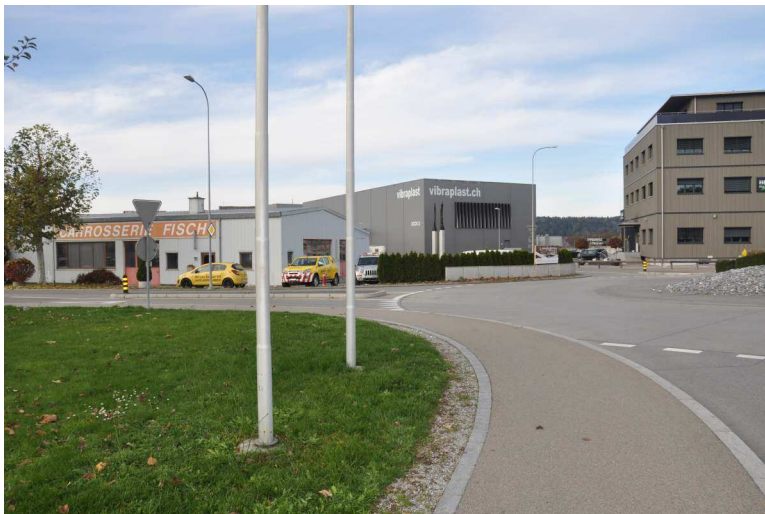
## 15 HEIDELBERGKREISEL

Der Heidelbergkreisel wird ohne weitere Angaben als Gefahrenstelle bezeichnet.

U.E. sind beim Heidelbergkreisel keine Sicherheitsdefizite vorhanden.

- Vorhandene, durch das kantonale Tiefbauamt erstellte, Sicherheitsprüfung der Fussgängerstreifen studieren
- Antrag an Kanton zur Behebung allfälliger Mängel
