büro widmer

ENTWURF 2019

(ergänzt mit der Gemeinde-Beurteilung vom Mai 2021 und der Stellungnahme des EfA vom Juni 2021)

Schulwegsicherheit Aadorf Sicherheitsbeurteilung ausgewählte Gefahrenstellen

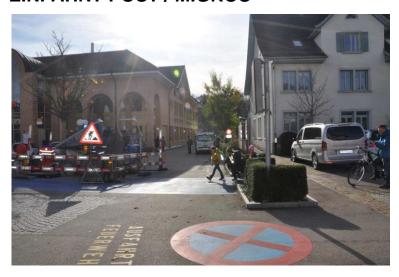
1 EINFAHRT POST / MIGROS

Der direkte Übergang von der Treppe der Unterführung zur Procamed AG (von/zur Schule) bei der Einfahrt zu den Postparklätzen wird als unsicher eingestuft, weil teilweise Autos auf dem blau markierten Streifen anhalten.

Diese Situation stufen wir als nur wenig gefährlich ein. Die gefahrenen Geschwindigkeiten sind tief und der Übergang (ohne Baustelle) übersichtlich, sofern die westlich des Übergangs vorhandene Hecke ausreichend tief geschnitten ist.

Die blaue Markierung des Übergangs entspricht nicht den Vorgaben der VSS-Normen. Es kann eine gewisse Unklarheit über dessen Bedeutung bei den Verkehrsteilnehmern vorhanden ist. Diese ist dann kritisch, wenn Schulkinder der Meinung sind, dass sie Vortritt gegenüber den Fahrzeugen haben.

«Die blaue Markierung verfehlt ihr Ziel nicht, wir beurteilen die Situation als wenig gefährlich. Aus unserer Sicht stellen die Eltern-Taxis in diesem Bereich die grösste potenzielle Gefahr dar.»

- Regelmässige Kontrolle der Höhe der Hecke
- Bei Strassensanierung andere normgerechte Gestaltung des Übergangs prüfen (evtl. Vertikalversatz oder flächige Gestaltung mit einer Länge 3-mal so gross wie die Querungsbreite)

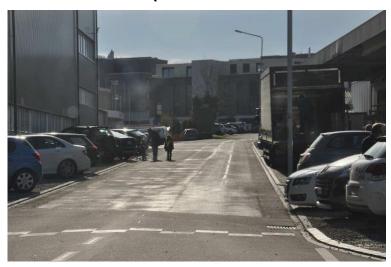
2 SÄGESTRASSE (SÜDLICH WIESENTALSTRASSE)

Die Benutzung der Sägestrasse wird als gefährlich eingestuft, weil die Situation zwischen der Steger AG und der KIFA unübersichtlich sei und dort Lastwagen sowie schnelle Lieferwagen fahren. Zudem ist kein Trottoir vorhanden und die signalisierte Geschwindigkeit beträgt 50 km/h.

Auf diesem Strassenabschnitt besteht ein kleines bis mittleres Sicherheitsdefizit resp. geringes bis mittleres Unfallrisiko. Ohne Trottoir müssen die Schulkinder die Fahrbahn benutzen. Dies ist als gefährlich einzustufen, wenn die Motorfahrzeuge ihre Geschwindigkeit nicht der Situation anpassen. Allerdings verläuft dieser Strassenabschnitt mehrheitlich gerade und er ist übersichtlich. Aufgrund des seitlichen Parkierens quer zur Strasse (auf privatem Grundstück) kann es beim rückwärts Ausfahren zu gefährlichen Situationen kommen, wenn Kinder auf die andere Strassenseite ausweichen.

«Die rückwärts parkierten Autos und Lieferwagen sind nicht optimal. Allerdings ist dieser Streckenabteil gerade und übersichtlich. Die durchgeführten Tempomessungen zeigten, dass der V85 (85% der gemessenen Fahrzeuge) nicht über 30km/h fährt. Eine Neuorganisation der Parkfelder ist kurz- bis mittelfristig nicht möglich. Wir stehen im regelmässigen Austausch mit den Vertretern der Kifa AG und der Steger AG. Eine Einbahnregelung erscheint nicht sinnvoll, es fehlen die Argumente dafür bzw. die Situation würde dadurch nur marginal besser.»

- Geschwindigkeitsmessungen zur besseren Beurteilung des Unfallrisikos
- Neuorganisation der Parkierung (kaum realisierbar)
- Einführung Tempo-30-Zone (bauliche Massnahmen sind voraussichtlich notwendig, aber kaum realisierbar im Umfeld der Industrie)
- Reduktion Strassenbreite zugunsten Fussgänger kombiniert mit Einbahnregelung prüfen (ebenfalls schwierig zu realisieren)

«Wir prüfen in nächster Zeit, ob wir eine Markierung als Unterstützung für die jüngeren Verkehrsteilnehmenden machen.» (nachträglich kommuniziert im Juni 2021)

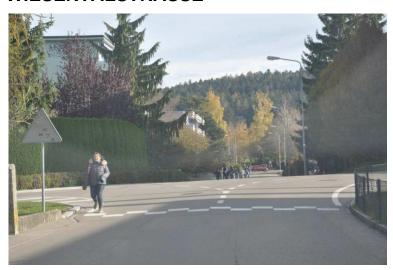
3 WIESENTALSTRASSE

Die Benutzung der Wiesentalstrasse wird als gefährlich eingestuft, weil kein Trottoir vorhanden ist und Fahrzeuge "zu schnell" (signalisierte Geschwindigkeit 50 km/h) fahren. Zudem wird der Knoten Säge-/Wiesentalstrasse als gefährlich angesehen.

Auf der Wiesentalstrasse besteht ein kleines bis mittleres Sicherheitsdefizit resp. geringes bis mittleres Unfallrisiko. Ohne Trottoir müssen die Schulkinder die Fahrbahn benutzen. Dies ist als gefährlich einzustufen, wenn die Motorfahrzeuge ihre Geschwindigkeit nicht der Situation anpassen. Allerdings verläuft dieser Strassenabschnitt gerade und er ist übersichtlich, so dass die Gefahren frühzeitig erkennbar sind. Wie hoch die effektiv gefahrenen Geschwindigkeiten auf der Wiesentalstrasse nach dem Bau der Vertikalversätze ("Berliner Kissen") sind, müsste anhand von Geschwindigkeitsmessungen überprüft werden.

Die Fläche des Knotens Säge-/Wiesentalstrasse ist vermutlich wegen der Schleppkurven für grosse Lastwagen oder Lastenzüge sehr gross, was die Strassenquerung für Kinder deutlich erschwert und zu höheren Geschwindigkeiten insbesondere der rechts abbiegenden Fahrzeuge führt. Die Reduktion der Kurvenradien mittels Sperrfläche ist

kaum wirkungsvoll, da diese Flächen weiterhin mit hohem Tempo befahren werden können. Die Neigung der bestehenden Anrampungen (mit Schachbrettmarkierung) vor dem Knoten ist verhältnismässig flach und nur wenig wirkungsvoll zur Reduktion der gefahrenen Geschwindigkeiten.

«In diesem Abschnitt haben wir ebenfalls Geschwindigkeitsmessungen durchgeführt. Der V85 lag dabei bei 36km/h, so dass eine Tempo-30 Zone nur wenig Nutzen bringen würde. Die Kreuzung Säge- und Wiesentalstrasse erachten wir weiterhin als suboptimal. Es ist angedacht sogenannte «Füsschen» zu markieren, damit sich die Kinder besser orientieren können.»

- Geschwindigkeitsmessungen zur besseren Beurteilung des Unfallrisikos
- Einführung Tempo-30-Zone
- Anpassung der Strassenränder beim Knoten Sägestrasse, heutige Sperrflächen so gestalten, dass das Überfahren erschwert resp. verunmöglicht und der Übergang für Fussgänger verkürzt wird

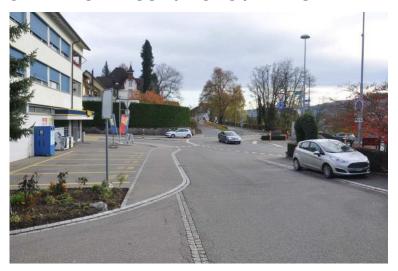
4 CHÂTELSTRASSE / VOLG / KREISEL BEIM BAHNHOF

Die Situation beim Volg wird aufgrund der Parkplätze (rückwärts ausparkende Autos) als gefährlich eingestuft. Zudem wird die Benutzung der Châtelstrasse als gefährlich eingestuft, weil kein Trottoir vorhanden ist.

Bei den Parkplätzen vor dem Volg besteht ein eher kleines Sicherheitsdefizit resp. geringes Unfallrisiko, da ein Trottoir vorhanden ist und die Geschwindigkeiten im Bereich des Kreisels eher tief sind.

Entlang der Châtelstrasse besteht ein kleines bis mittleres Sicherheitsdefizit resp. geringes bis mittleres Unfallrisiko. Ohne Trottoir müssen die Schulkinder die Fahrbahn benutzen. Dies ist als gefährlich einzustufen, wenn die Motorfahrzeuge ihre Geschwindigkeit nicht der Situation anpassen. Allerdings verläuft dieser Strassenabschnitt gerade und er ist übersichtlich, so dass die Gefahren frühzeitig erkennbar sind. Wie hoch die effektiv gefahrenen Geschwindigkeiten auf der Châtelstrasse nach dem Umbau des Knotens Käsernstrasse sind, müsste anhand von Geschwindigkeitsmessungen überprüft werden.

«Auch hier haben wir Geschwindigkeitsmessungen durchgeführt. Der V85 beträgt dabei 34km/h, was einem guten Wert entspricht. Die Strasse ist übersichtlich und verläuft gerade. Mit dem eingebauten Berliner Kissen im Bereich der Kreuzung Châtel- / Käsernstrasse hat sich die durchschnittlich gefahrene Geschwindigkeit stark reduziert. Die Situation beim Parkplatz des Volgs ist nicht gut, lässt sich jedoch nicht ändern. Der Gemeinderat hat einen Antrag für die Einführung einer Tempo-30 Zone in diesem Bereich abgelehnt.»

- Geschwindigkeitsmessungen zur besseren Beurteilung des Unfallrisikos
- Einführung Tempo-30-Zone auf Châtelstrasse
- Anpassung der Parkierung vor Volg (kaum realisierbar)

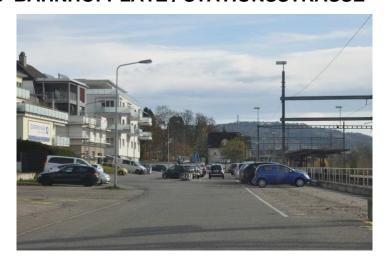
5 BAHNHOFPLATZ / STATIONSSTRASSE

Die Strecke zwischen Bahnhof und Kindergarten wird als gefährlich eingeschätzt, weil kein richtiger Fussweg vorhanden ist. Das Vorbeigehen an den Parkplätzen wird als kritisch angesehen. Zudem ist der Zugang zu den Bahngleisen ungesichert.

Auf diesem Strassenabschnitt besteht ein mittleres Sicherheitsdefizit resp. mittleres Unfallrisiko, da für die Fussgänger kein gesicherter Bereich vorhanden ist und die Situation insbesondere im Kurvenbereich mit den Parkfeldern unübersichtlich ist. Dies ist dann kritisch, wenn die gefahrenen Geschwindigkeiten verhältnismässig hoch sind. Für die Schulkinder ist dieser Strassenabschnitt nicht geeignet. Der Schulweg sollte eher entlang der Bahnhofstrasse mit einem durchgehenden Trottoir führen.

Der freie Zugang zu den Bahngleisen ist sicherlich auch problematisch, ist aber keine Frage der Verkehrssicherheit und müsste mit der SBB thematisiert werden.

«Die Stationsstrasse sollte nicht als Schulweg benutzt werden, da sich die Bahnhofstrasse mit einem beidseitigen Trottoir besser dafür eignet. Die Bahnhof- wie auch die Stationsstrasse werden in den nächsten Jahren saniert und neu gestaltet. Danach sollten beide Wege noch sicherer als heute sein.»

- Information Eltern über geeigneteren Schulweg entlang Bahnhofstrasse
- Antrag an SBB zur Sicherung des Übergangs zu den Gleisen
- Neugestaltung des Strassenraums mit Anpassung Parkfelder (schwer realisierbar)
- Bauliche Massnahmen zur Verkehrsberuhigung Tempo-30-Zone

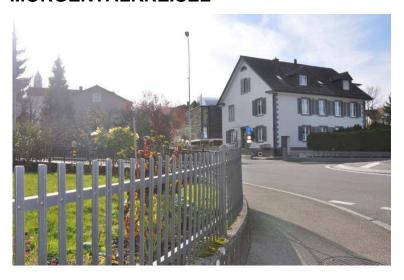
6 MORGENTALKREISEL

Fussgängerstreifen beim Morgentalkreisel (ohne weitere Spezifikation) wird als gefährlich betrachtet.

Bei mehreren Fussgängerstreifen sind die Sichtweiten Verkehr, z.B. vom südlichen Trottoir der Wittenwilerstrasse aus nach links auf den vom südlichen Abschnitt der Morgentalstrasse in den Kreisel einfahrenden Verkehr, durch zu hohe Hecken und Zäune eingeschränkt, so dass hier ein mittleres bis grosses Sicherheitsdefizit vorhanden

ist. Das Unfallrisiko schätzen wir als mittel ein. Der Fussgängerstreifen über die Weierstrasse ist zu weit weg von der Einmündung.

«Bei Strassenkreuzungen und Kreiseln ist das Wichtigste, dass die Sichtbermen eingehalten werden. Dazu fordern wir die betroffenen Grundeigentümer immer wieder auf, ihre Sträuche und Büsche zurückzuschneiden. Hier sind wir immer wieder auf Hinweise der Eltern dankbar, wenn die Sichtbermen nicht mehr eingehalten werden. Wir kontrollieren dies nicht wöchentlich. Die vom Büro Widmer erwähnten Mängel (z.B. Fussgängerstreifen Weiernstrasse) haben wir mit dem kantonalen Tiefbauamt besprochen. Sie sehen keinen Handlungsbedarf.»

- Vorhandene, durch das kantonale Tiefbauamt erstellte, Sicherheitsprüfung der Fussgängerstreifen studieren
- Antrag an Kanton zur Behebung der Mängel
- Aufforderung an die Eigentümer der betroffenen Liegenschaften, die Hecken zu schneiden resp. den Zaun anzupassen

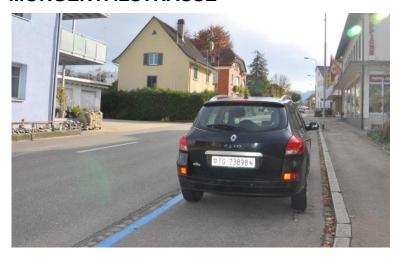
7 MORGENTALSTRASSE

Der Fussgängerstreifen über die Morgentalstrasse beim Coop (Höhe Wiesentalstrasse) wird als gefährlich angesehen.

Der Fussgängerstreifen entspricht in mehreren Aspekten nicht den Anforderungen der Norm, insbesondere die Sicht vom westlichen Trottoir nach rechts kann durch (auf markierten Parkfeldern) stehende Autos stark eingeschränkt werden. Das Sicherheitsdefizit und das Unfallrisiko schätzen wir als hoch ein.

«Die Bahnhof- und die Morgentalstrasse sollen vom Kanton Thurgau an die Gemeinde Aadorf abgetreten werden. Nach erfolgter Übernahme durch die Gemeinde, soll zuerst (ca. 2024) die Bahnhof- und anschliessend die Morgentalstrasse saniert werden. Bei der Morgentalstrasse ist ein beidseitiges Trottoir geplant. Dies würde die Situation in diesem Bereich erheblich entspannen. Die Umsetzung ist jedoch nicht ganz einfach, da wir Land von den anstossenden Grundeigentümern benötigen. Die geplante Aufhebung der Parkplätze wurde vom kantonalen Tiefbauamt (hinsichtlich der geplanten Übergabe) sistiert.»

- Aufhebung mindestens des an den Fussgängerstreifen angrenzenden Parkfeldes
- Sicherheitsüberprüfung des Fussgängerstreifens
- Behebung allfälliger weiterer Mängel beim Fussgängerstreifen (Beleuchtung, Überfahrbarkeit, Behindertengerechtigkeit, etc.)

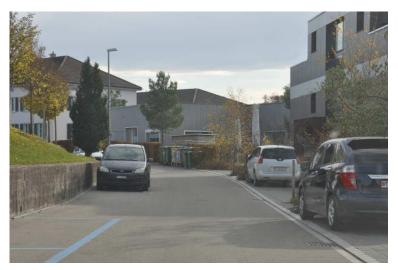
8 SCHULSTRASSE

Das Gehen auf der Schulstrasse westlich der Schulanlage ohne Trottoir wird als gefährlich betrachtet, weil dieser Abschnitt wegen der auf beiden Seiten parkierten Autos unübersichtlich ist und die Fahrzeuge auf der Schulstrasse zu schnell fahren würden (signalisierte Höchstgeschwindigkeit 50 km/h).

Die Benutzung der schmalen Fahrbahn durch Fussgänger ist aufgrund der fehlenden Sichtweiten kritisch, wenn die Verkehrsteilnehmer ihre Geschwindigkeit nicht den Gegebenheiten anpassen. Das effektiv vorhandene Geschwindigkeitsniveau kann ohne Radarmessungen nicht eingeschätzt werden.

«Auch hier wurden Geschwindigkeitsmessungen durchgeführt und der V85 lag sogar unter 30km/h. Hier sehen wir (vor allem) ein grosses Risiko durch die Eltern-Taxis. In diesem Bereich wäre die Einführung einer Tempo-30 Zone durchaus realistisch (im gesamten Unterdorf). Ob dies allerdings die vorhandenen Defizite lösen würde, bleibt fraglich.»

- Geschwindigkeitsmessungen zur besseren Beurteilung des Unfallrisikos
- Wiederholen der Information der Eltern betreffend Elterntaxis
- Einführung Tempo-30-Zone
- Evtl. Aufhebung Parkfelder

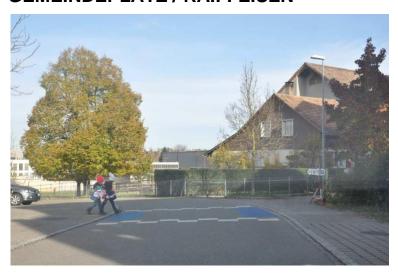
9 GEMEINDEPLATZ / RAIFFEISEN

Der Strassenübergang vor dem Polizeiposten (blaue Markierung Gemeindeplatz) sei sehr unklar für Autofahrer und Fussgänger.

Diese Situation stufen wir als wenig gefährlich ein. Die gefahrenen Geschwindigkeiten sind tief und der Übergang ist übersichtlich. Allerdings entspricht die blaue Markierung des Übergangs nicht den Vorgaben der VSS-Normen. Es besteht Unklarheit über dessen Bedeutung bei den Verkehrsteilnehmern. Diese ist dann kritisch, wenn Schulkinder der Meinung sind, dass sie Vortritt gegenüber den Fahrzeugen haben.

«Diese Situation stufen wir als ungefährlich ein. Die blaue Markierung mit den Schachbrettmustern wird von sämtlichen Verkehrsteilnehmenden akzeptiert und umgesetzt.»

Normgerechte Gestaltung resp. Markierung der Fussgängerquerung

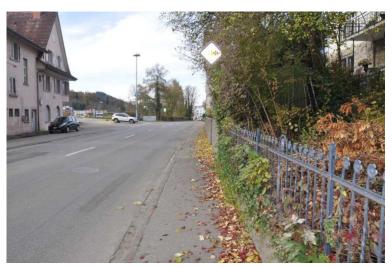
10 BAHNHOFSTRASSE

Das nördliche Trottoir entlang der Bahnhofstrasse im Abschnitt zwischen Tänikoner- und Sirnacherstrasse ist schmal.

Die Breite des Trottoirs entspricht mit rund 1.5 m nicht den Anforderungen der VSSNorm. Die Breite sollte in der Regel 2.0 m betragen, bei lokalen Engstellen 1.5 m. Aufgrund des mehrheitlich geringen Fussgängeraufkommens ist das Unfallrisiko aber als gering einzustufen.

«Das Trottoir ist zu schmal, wird jedoch auch nur wenig benutzt. Bei einer allfälligen Sanierung der Bahnhof- / Wängistrasse muss das Trottoir auf 2,0m verbreitert werden.»

Antrag an Kanton zur Überprüfung des Strassenquerschnitts bei der Sanierung der Bahnhofstrasse

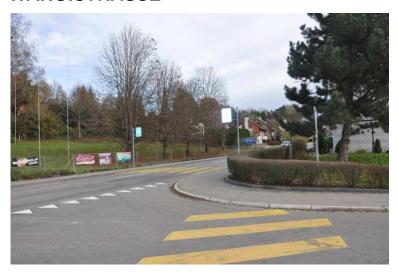
11 WÄNGISTRASSE

Bei der Überquerung der Wängistrasse mit Fussgängerstreifen östlich der Einmündung Sirnacherstrasse ist die Beleuchtung schlecht.

Die Beleuchtung beim Fussgängerstreifen ist ungenügend und entspricht nicht den Anforderungen der VSS-Norm. Der nächste Beleuchtungsmast befindet sich mehr als 20 m vom Fussgängerstreifen entfernt. Das Sicherheitsdefizit resp. das Unfallrisiko ist als gross einzustufen.

«In diesem Bereich sehen wir das grösste Risiko beim Abbieger Richtung Eschlikon (Sirnacherstrasse). Die markierte Sperrfläche wird regelmässig überfahren und die Fahrzeuge durchfahren die Kreuzung zu schnell, was für die Velofahrer (Oberstufenschüler/innen) eine Gefahr darstellt. Mit der geplanten Überbauung (Venus-Areal), soll diese Situation merklich entschärft werden. Die Beleuchtung ist aus unserer Sicht genügend.»

- Vorhandene, durch das kantonale Tiefbauamt erstellte, Sicherheitsprüfung der Fussgängerstreifen studieren
- Ergänzung der fehlenden Beleuchtung
- Antrag an Kanton zur Behebung allfälliger weiterer Mängel (z.B. Behindertengerechtigkeit)

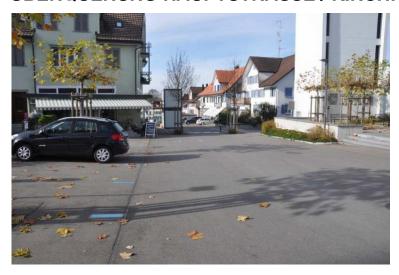
12 ÜBERQUERUNG HAUPTSTRASSE / KIRCHPLATZ

Bei der Strassenüberquerung bei der reformierten Kirche, hat es seit dem Umbau keinen (ersichtlichen) Fussgängerstreifen und kein Trottoir mehr.

Die Situation auf dem Kirchplatz schätzen wir nicht als gefährlich ein. Der fehlende gesicherte Fussgängerbereich ist mit der vorhandenen Strassenraumgestaltung kein Sicherheitsdefizit. Die gefahrenen Geschwindigkeiten dürften wegen der Vertikalversätze und der Platzgestaltung eher tief sein. Ein Fussgängerstreifen wäre hier wegen der zu geringen Verkehrsbelastung nicht normgerecht.

Einzelne parkierte Autos führen zu eingeschränkter Sicht auf die von Süden kommenden Fussgänger.

«Diese Situation stufen wir als ungefährlich ein. Auch hier wäre die Einführung einer Tempo-30 Zone denkbar. Die Parkfelder sind für das lokale Gewerbe unabdingbar, weshalb es eine gewisse Anzahl Parkfelder benötigt. In diesem Bereich beträgt der V85 32km/h, was ein guter Wert ist.»

- Überprüfung der Anordnung der Parkfelder
- Evtl. Geschwindigkeitsmessungen zur Überprüfung der Wirksamkeit der Verkehrsberuhigungsmassnahmen

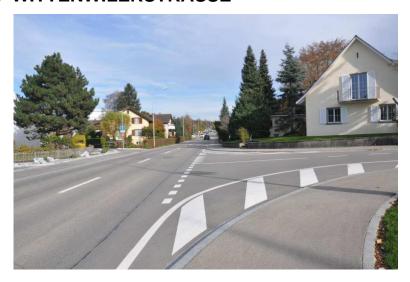
13 WITTENWILERSTRASSE

Es wird eine lange Strecke ohne Fussgängerstreifen, z.B. auf Höhe Feldstrasse / Sägestrasse, bemängelt.

Zwischen dem Heidelbergkreisel und dem Morgentalkreisel gibt es keine Fussgängerstreifen über die Wittenwilerstrasse. Insbesondere bei der Einmündung Sägestrasse gibt es eine wichtige Schulwegquerung. Die Querung ist in einem übersichtlichen Abschnitt. Aufgrund der verhältnismässig hohen Verkehrsbelastung (DTV = ca. 5'000 Fz/Tag) und des voraussichtlich relativ hohen Geschwindigkeitsniveaus besteht bei diesem Übergang ein gewisses Unfallrisiko.

«Für die Erstellung eines Fussgängerstreifens fehlt die nötige Frequentierung. Die markierten Sperrflächen sind suboptimal (wie auch bei der Sägestrasse) und müssten durch Pflastersteine ersetzt werden. Bei einer Sanierung der Wittenwilerstrasse (Kantonsstrasse), müsste dieser Mangel behoben werden.»

- Prüfung eines Fussgängerstreifens über die Wittenwilerstrasse im Bereich der Einmündung Sägestrasse
- Anpassung der Strassenränder resp. gestalterische Massnahmen, damit die heute als Sperrflächen markierten Flächen nicht einfach überfahren werden können

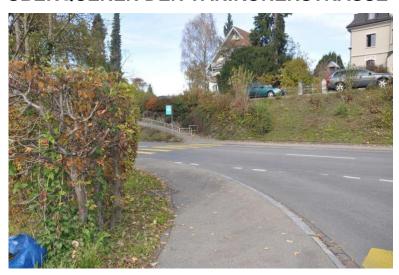
14 ÜBERQUEREN DER TÄNIKONERSTRASSE

Das Überqueren der Tänikonerstrasse wird ohne weitere Angaben als Gefahrenstelle bezeichnet.

Beim Übergang entlang der Bahnhofstrasse ist die Sichtweite vom westlichen Trottoir nach Westen aufgrund einer hohen Ecke und dem Elektrokasten eingeschränkt. Dieses Sicherheitsdefizit ist als mittel einzustufen.

«Hier sehen wir das Problem der Hecken bzw. der Sichtbermen. Auch hier fordern wir den Grundeigentümer immer wieder zum Rückschnitt auf. Die Beleuchtung müsste vom Kanton ergänzt werden (auch diese Strasse soll künftig der Gemeinde abgetreten werden, deshalb vom Kanton wohl keine Massnahme geplant).»

- Zurückschneiden der Hecke
- Vorhandene, durch das kantonale Tiefbauamt erstellte, Sicherheitsprüfung der Fussgängerstreifen studieren
- Antrag an Kanton zur Behebung allfälliger weiterer Mängel (z.B. Beleuchtung, Behindertengerechtigkeit)

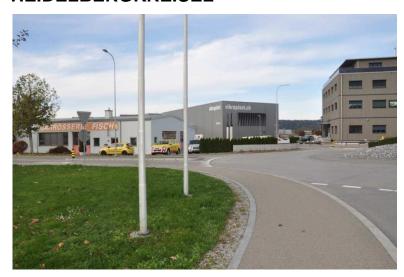
15 HEIDELBERGKREISEL

Der Heidelbergkreisel wird ohne weitere Angaben als Gefahrenstelle bezeichnet.

U.E. sind beim Heidelbergkreisel keine Sicherheitsdefizite vorhanden.

«Hier sehen wir keine Sicherheitsmängel. Damit ein neuer Fussgängerstreifen erstellt werden kann, sind gewisse Voraussetzungen nötig. In diesem Bereich fehlt es vor allem an der nötigen Frequentierung. Vielleicht ändert sich dies mit der geplanten Wohnüberbauung auf dem Hildebrand-Areal. Wobei es von dort aus bessere und sichere Wege zur Schule gibt, als via Heidelbergkreisel.»

- Vorhandene, durch das kantonale Tiefbauamt erstellte, Sicherheitsprüfung der Fussgängerstreifen studieren
- Antrag an Kanton zur Behebung allfälliger Mängel
